RELATÓRIO DE MELHORIAS

ANTIGA FÁBRICA DE ÓLEO DE SASSAFRÁS - SAFRAMA

Rodovia SC 477 – Salto Donner – Doutor Pedrinho - SC

OUTUBRO/2019

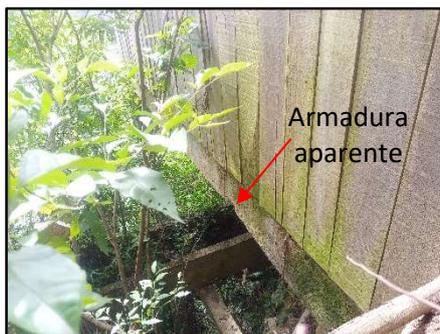
Imagem 11

Existem estruturas de concreto degradadas no mezanino inferior, com armadura aparente, que precisam ser reparadas.

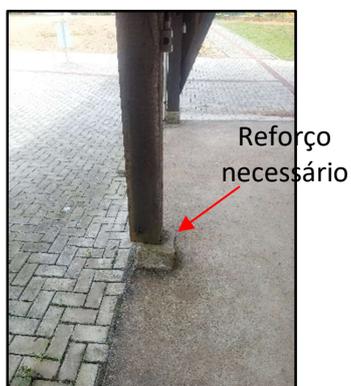
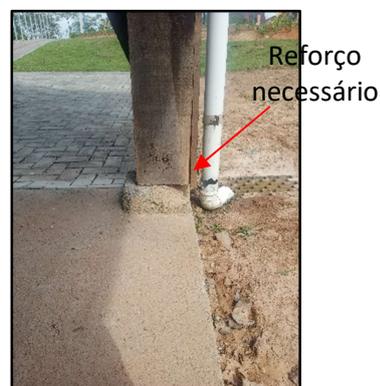
Os pilares da varanda frontal do empreendimento possuem apoios comprometidos e/ou inadequados, necessitando reforços.

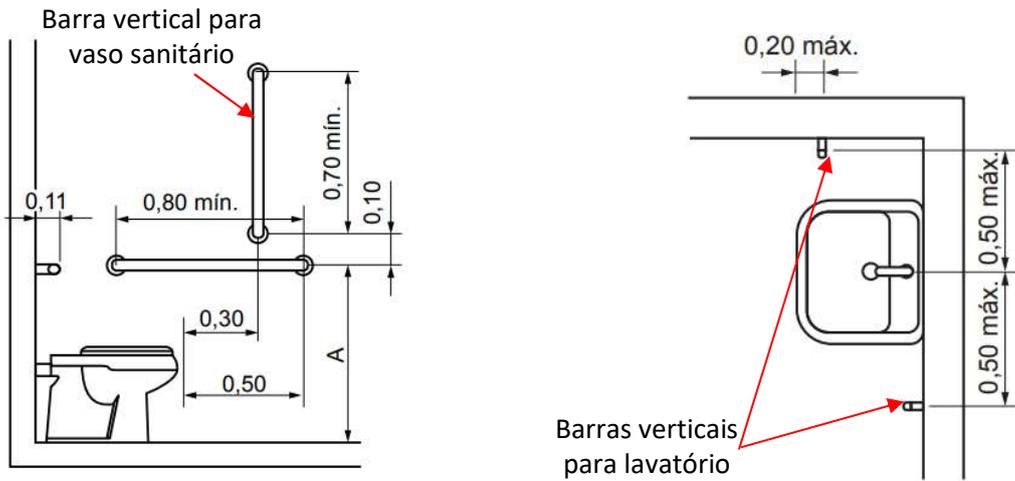
Imagem 16

Deverá ser substituída a porta do sanitário acessível, pois apresenta empenamento da madeira por ação de umidade e/ou calor, causando dificuldade na abertura e fechamento da mesma. A porta deverá ser de madeira maciça, tipo angelim ou equivalente, de boa qualidade e que não apresente deformações com o passar do tempo, evitando que o problema atual se repita.

Deverá ser substituído o caixilho da porta do sanitário masculino, pois esta sofreu ação de vândalos e encontra-se danificada.

O sanitário acessível necessita a instalação de mais três barras de apoio, para atender a NBR 9050/2015. Uma próxima ao vaso sanitário, instalada na vertical, e outras duas no lavatório.
