# **RELATÓRIO DE MELHORIAS**

**ANTIGA FÁBRICA DE ÓLEO DE SASSAFRÁS - SAFRAMA**

Rodovia SC 477 – Salto Donner – Doutor Pedrinho - SC

**JUNHO/2020**

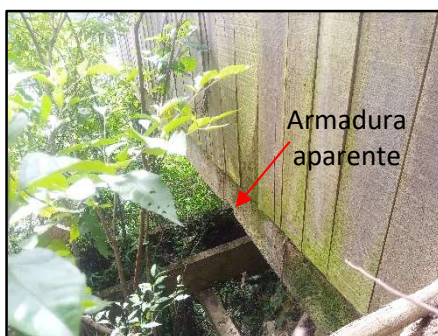
Imagem 11

Existem estruturas de concreto degradadas no mezanino inferior, com armadura aparente, que precisam ser reparadas.

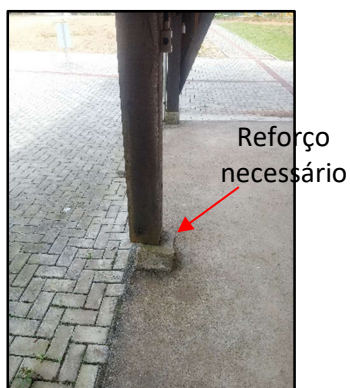
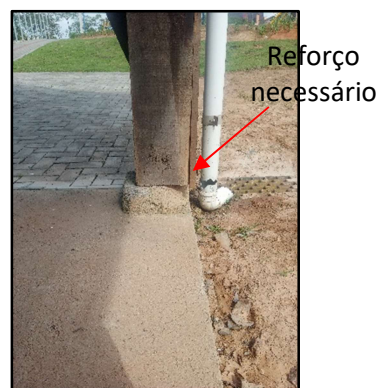
Os pilares da varanda frontal do empreendimento possuem apoios comprometidos e/ou inadequados, necessitando reforços.

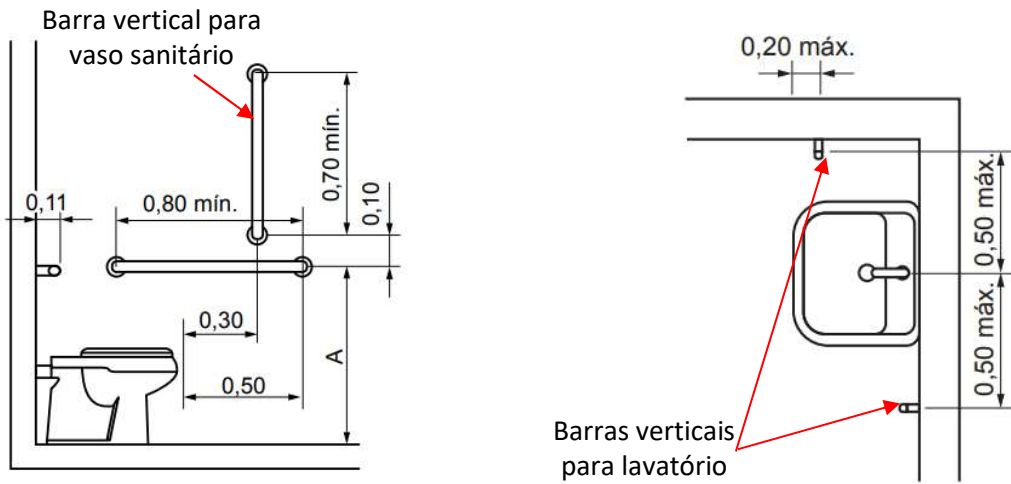
Imagem 16

Deverá ser substituída a porta do sanitário acessível, pois apresenta empenamento da madeira por ação de umidade e/ou calor, causando dificuldade na abertura e fechamento da mesma. A porta deverá ser de madeira maciça, tipo angelim ou equivalente, de boa qualidade e que não apresente deformações com o passar do tempo, evitando que o problema atual se repita.

Deverá ser substituído o caixilho da porta do sanitário masculino, pois esta sofreu ação de vândalos e encontra-se danificada.

O sanitário acessível necessita a instalação de mais três barras de apoio, para atender a NBR 9050/2015. Uma próxima ao vaso sanitário, instalada na vertical, e outras duas no lavatório.
